Konkoly Thege - Szabó-kúria

Környe, Nagytágyos-pusztá

Hrsz.: belterület 3663/19; Műemléki törzsszám: 2619

Szabadon álló, téglalap alaprajzú földszintes, kontytetővel fedett épület. DNy-i oldalához négy toszkán fejezetes oszloppal alátámasztott portikusz csatlakozik. A homlokzatok és a belső is jelentősen átépítve.

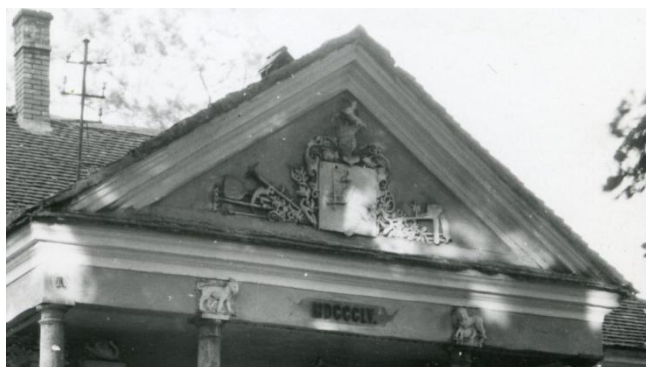
1-2. kép

"Dr. Konkoly Thege Balázs (Sándor fia) részére, a Belügyminisztérium által 1944. május 19-én 7.151/44. szám alatt kiállított okmány ezt a címerleírást tartalmazza: Álló, csücsköstalpú kék pajzsban zöld mezőn ágaskodó fehér egyszarvú első lábaival kivont kardot tart. A pajzsban lévő, koronás, zárt lovagsisak dísz: a pajzsbeli egyszarvú növekvően. A sisaktakarója: Jobbról kék-arany; balról vörös-ezüst.¹¹ Ez a címerváltozat látható tárgyalt épületünk timpanonjában. (2. kép¹²)

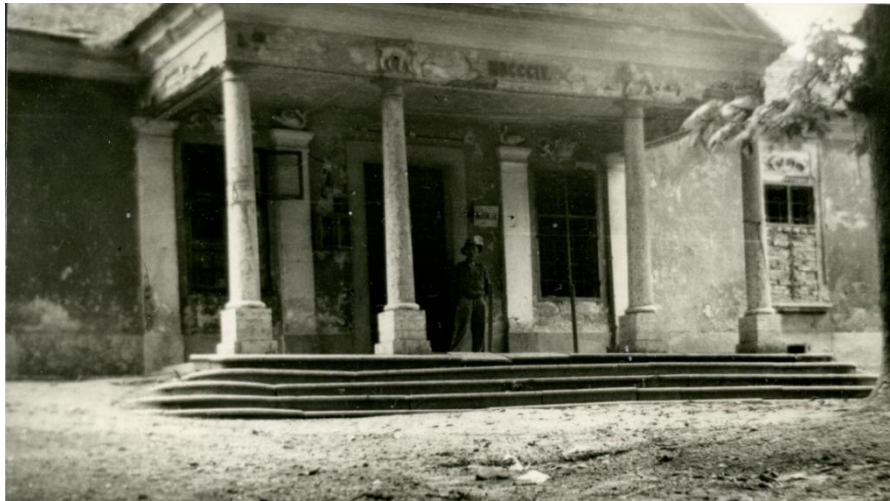
5. kép

Itt érdekes megjegyezni, hogy az 1959-es fotón (5. kép³⁵) a portikusz központjében elhelyezkedő bejárati ajtajának jobb oldalán "MŰEMLÉK" feliratú tábla látható. Műemlékjellegű³⁶ besorolással írja le a Távlati terv³⁷ az épületet, bár a védési határozat 1962-es keltezésű.³⁸

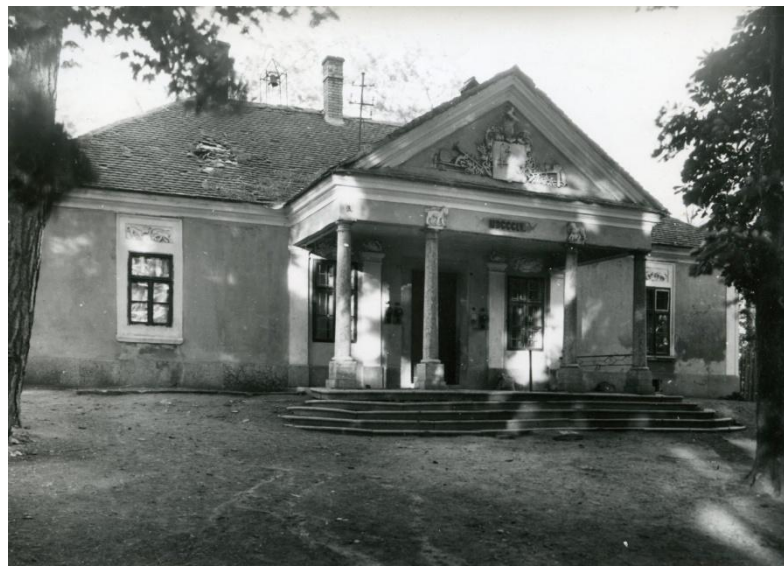
6. kép⁴²

Tárgyalt épületünk is ebbe a típusba tartozik. (6. kép) A téglalap alaprajzú épület DNy-i hosszanti homlokzata 1 + 3 + 1 tengelyes. A középső 3 tengely előtt öt lekerekített élű vörös mészkő *lépcsőfokkal* megemelt, négy toszkán fejezetes "gerecsei" vörös mészkő *oszlopra* támaszkodó *portikusz* hangsúlyozza a homlokzatot. A portikusz jobb oldalán még látható a *vas díszkorlát*.

A portikusz hangsúlyos eleme a gazdag profilozású *timpanon*, képmezőjében a Konkoly Thege család *címerével* (lásd: címerleírás), ami széles, szintén gazdagon profilozott gerendázaton nyugszik. Ennek képmezőjében helyezkedik el az építés dátuma: MDCCCLV.

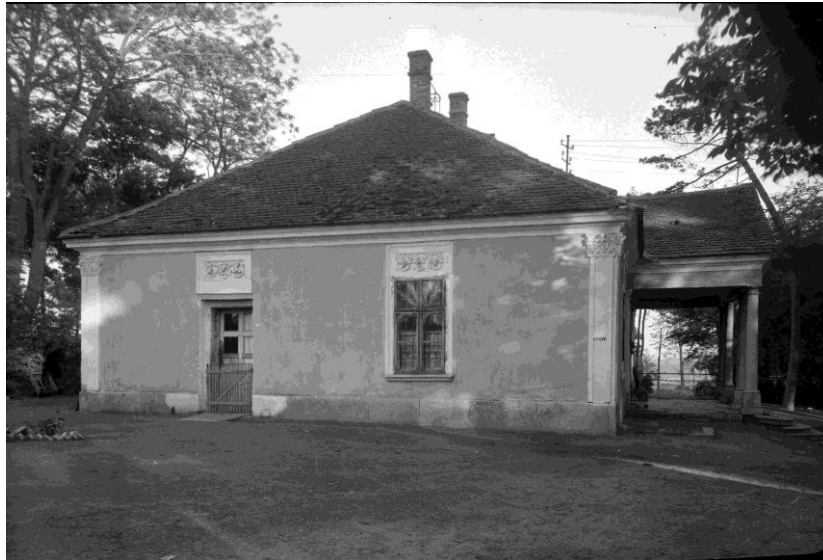
7. kép⁴³

Az ÉNy-i oldalhomlokzat 2 tengelyes. (7. kép) A bal oldali mellékbejárat valószínűleg a konyhába vezetett, a jobb oldali, mellette lévő ablaknyílás pedig, a növényi díszű domborműből következően, talán az első traktusban elhelyezkedő ebédlőre nyílhatott. A belső kialakításra csak a távlati terv leírása utal 1959-ből: kétmenetes, félszélességben folyosó.⁴⁴ Hogy ez a folyosó az eredeti beosztást tükrözte-e, azt nem tudjuk, mert ez a leírás már említi a toldaléképület meglétét is, amit az állami gazdasági átalakításhoz kötnek.⁴⁵ Ugyanakkor egy az épület közepén húzódó falon a helyszíni bejárat alkalmával egy befalazott nyílás volt felfedezhető. (8. kép)

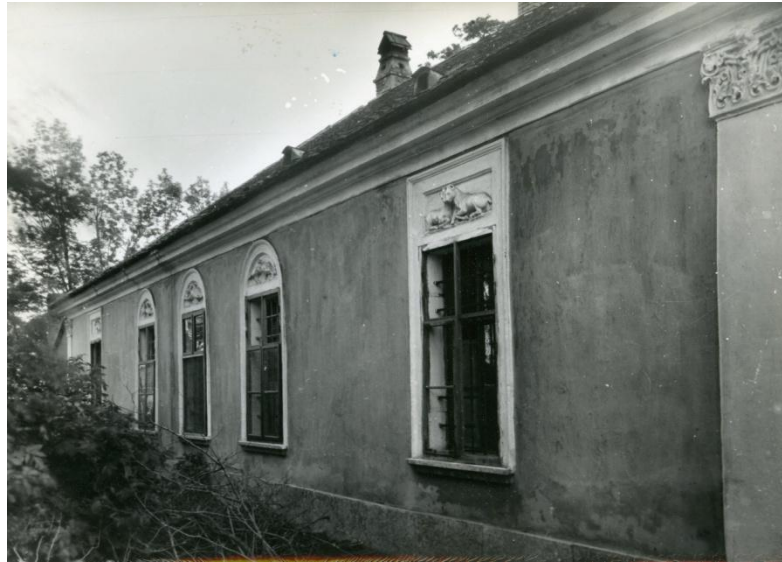
9. kép⁴⁶

Az ÉK-i hátsó homlokzat tengelykiosztása megegyezik a főhomlokzatéval: 1 + 3 + 1. Itt is gazdag, állat motívumos domborműveket találunk az ablaknyílások fölött. A homlokzat díszítése - a középső három nyílás félköríves lezárásával - egy a második traktusban kiemelkedő jelentőségű helyiség, társas-fogadó tér szerepét hangsúlyozhatta. (9. kép)

Ezen a képen figyelhetjük meg az egyik, még eredeti formában meglévő *kéményt*, és a kúria *ablakainak* eredeti kialakítását. Ennek a homlokzatnak a három középső tengelyének kivételével, az ablaknyílások többszörösen tagolt profilozású keretben helyezkednek el. A valószínűleg kétrétegű nyílások osztott táblái között vas rács helyezkedik el. A kifelé és befelé nyíló szárnyakat a kétrétegű ablakszerkezet elterjedésének kezdetére jellemző falbélletbe illesztett *vaspántokkal* fogták össze. A külső szárnyakat a külső falsíkhöz illesztett *tokra* pántolták.

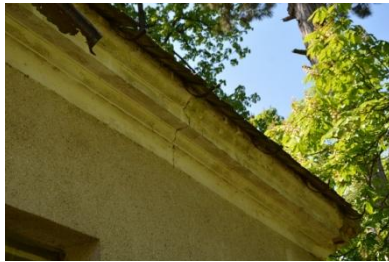
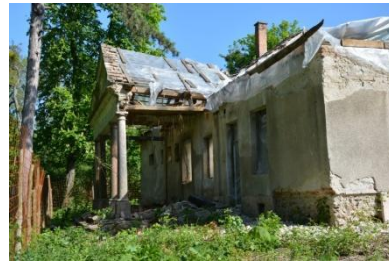
11-12. kép

A téglalap alaprajzú, középfalas elrendezésű épületen vörös mészkeő *lábazat*, a tető alatt erős kihajlású, többszörösen profilozott *ereszpárkány* fut körbe. A lábazat és a párkány *erősen hiányos, és töredezett*, mivel a tető több mint kétharmad része hiányzik, a fedélszék beomlott. Az átalakítások során felszerelt ereszcatornából csak a vas tartók maradtak meg néhány helyen. Eredetileg nem volt csatorna az ereszfölött. (11-12. kép)

- ❖ A vörös mészkő lábazatot az összes homlokzaton ki kell egészíteni és javítani.

- ❖ Az eredetileg kifalazott, profilozott ereszpárkányt levett minta alapján újra kell húzni az összes homlokzaton.

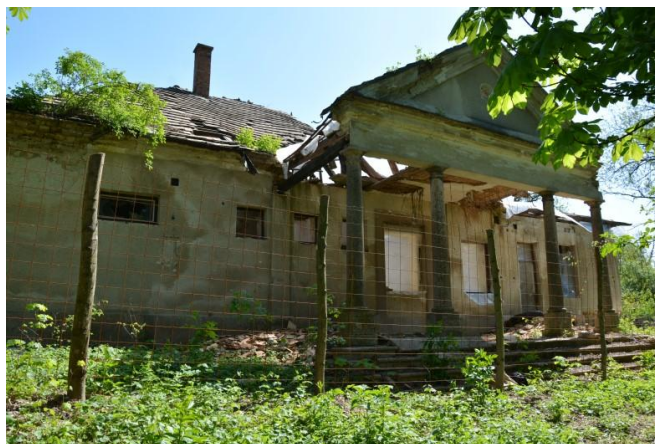
13. kép

Az ÉNy-i főhomlokzat tengelykiosztása jelenleg értelmezhetetlen. Az eredeti 1+3+1-es ritmust befalazták, a középső tengelyben elhelyezkedő vörös mészkeő keretes egyeneszáródású főbejáratot megszüntették, de a portikusz 3 ablaktengelyét keretező *falpillér* még nyomaiban felfedezhető. A jobb oldalon 3 mellék helyiség ablakot nyitottak a portikusz mellett. A bal oldalon viszont nyitottak egy bejáratot, ennek az oldalnak az eredeti 1 tengelye mellett. (13. kép)

- ❖ Mindazonáltal a helyreállítás során *érdemes lenne* legalább a két hosszanti (DNY-i fő-, és ÉK-i egykor reprezentatív) homlokzatán az eredeti nyílásokat visszaállítani:
 - A megmaradt kő kereteket megtisztítani, kijavítani, a nyílások eredeti vakolatkereteit, ahogy lehet, rekonstruálni. Ez nem vonatkozik a domborműves díszítésekre, eredeti sablonok nélkül történeti hamisítás lenne a pótlásuk.
 - Megtartandó a portikusz négy vörös mészkő oszlopa a talapatokkal és a fejezetekkel együtt, valamint az eredeti lekerekített vörös mészkő lépcsőfokok. A betemetett alsó lépcsőfokot ki kell bontani a földből.
 - A timpanont a jelenlegi formájában újra kell építeni, a profilozásról levett minta alapján.

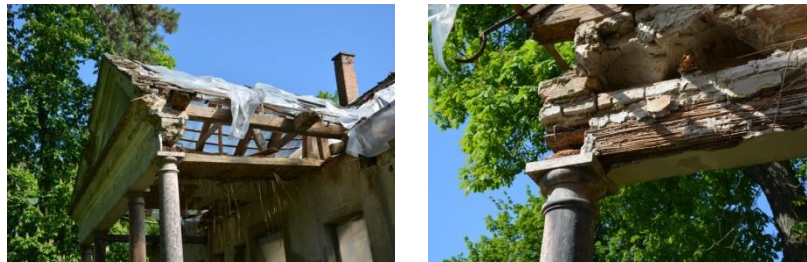
14-15. kép

A portikusz maradványai (négy toszkán fejezetes, négyzetes talapzaton álló vörös mészkő oszlopon nyugvó timpanon, az eredetnél eggyel kevesebb lépcsőfokkal megemelve) immár a mögötte értelmezhetetlen kiosztású egykori főhomlokzat középtengelyében helyezkednek el, beomlott nyeregtetővel, kiszakadt gerendázattal. A timpanonból eltűnt a családi címer, a képszék domborműves díszítése és az évszám. A megmaradt fa gerendázat teljesen korhadt, a portikusz profilizott párkánnyal lezárt üres képszéke is csak a timpanon alatt maradt meg. (14-15. kép) Megmaradt a pinceszellőző vörös mészkő lábzatba vágott nyílása és az eredeti vas pántok egy része.

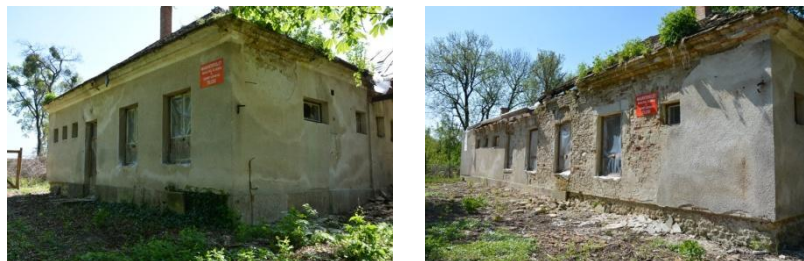
16-17. kép

A jelenleg 6 tengelyes ÉNy-i oldalhomlokzaton helyezkedik el az egykori orvosi rendelő bejárata, megközelítően az eredeti ajtónyílás tengelyében. Bal oldalán 3 újonnan nyitott mellék helyiség ablak, jobb oldalán egy eredeti és egy újonnan nyitott ablak látható. (16. kép)

Az ÉK-i eredetileg 1+3+1 tengelyes reprezentatív hátsó homlokzat eredeti ablaknyílásai részben befalazva (a két szélső tengelyben), helyükre részben új mellék helyiség ablakok kerültek. (17. kép)

Itt kell megjegyezni, hogy a homlokzatok nyílásain már sehol sem maradtak meg az eredeti *asztalosszerkezetek*.

- ❖ Mivel eredeti asztalos- és lakatosszerkezet nem maradt, a nyílászárókat a klasszicista stílushoz igazodó fa-, és fém szerkezetekkel kell kialakítani.

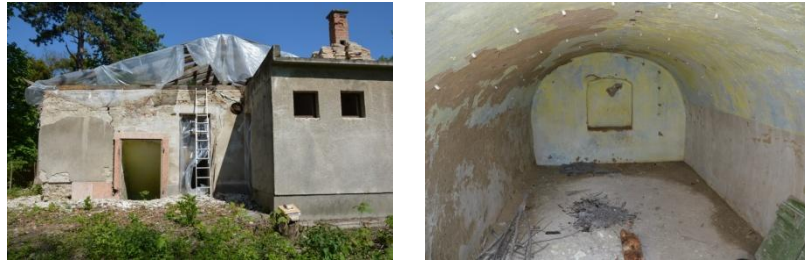
18-19. kép

A DK-i homlokzat jobb oldalához egy újonnan épített 3 tengelyes, lapostetős *toldalék* csatlakozik. A homlokzat bal oldalán található a vörös mészkő keretes *pincelejáró*, még meglévő eredeti vas pántokkal. Kő keretét kifordították a helyéből. Mellette újonnan nyitott *bejárat* az épületbe.

A *pince* dongaboltozatos, egy fülkés helyiségből áll. (18-19. kép)

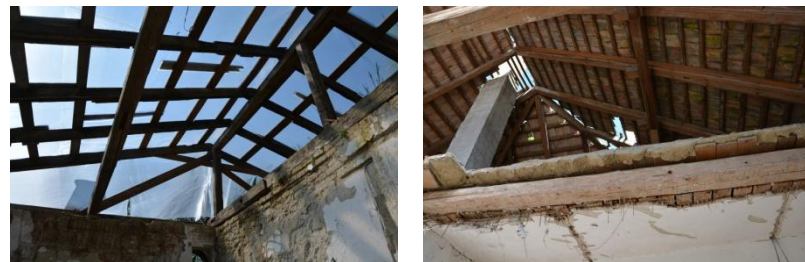
20-21. kép

A *tető* eredetileg két állószékes, középszelemenes fedélszékkal, fagerendás alsó-felső deszkaborítással. A deszkákon valószínűleg agyagtapasztás és padlástéglás fedés volt, a szétszórt maradványokból ítélve, ami lehetővé tette a padláson a termény tárolását. A *kontytetőt* hornyolt tatai *cserép borította*.

A homlokzat teljes átépítésétől eltekintve, ez az épület legrosszabb fizikai állapotban levő része. A nagy részt beszakadt fedélszék és tető védelmére ideiglenes fóliás takarás készült. (20-21. kép)
